**Betrachtungen aus geotechnischer Sicht zu den Ergebnissen der
Unterwasserdokumentation (ROV) vom 29. August 2000**

Jan Laue

Zürich / Rösraih, Januar, 2001

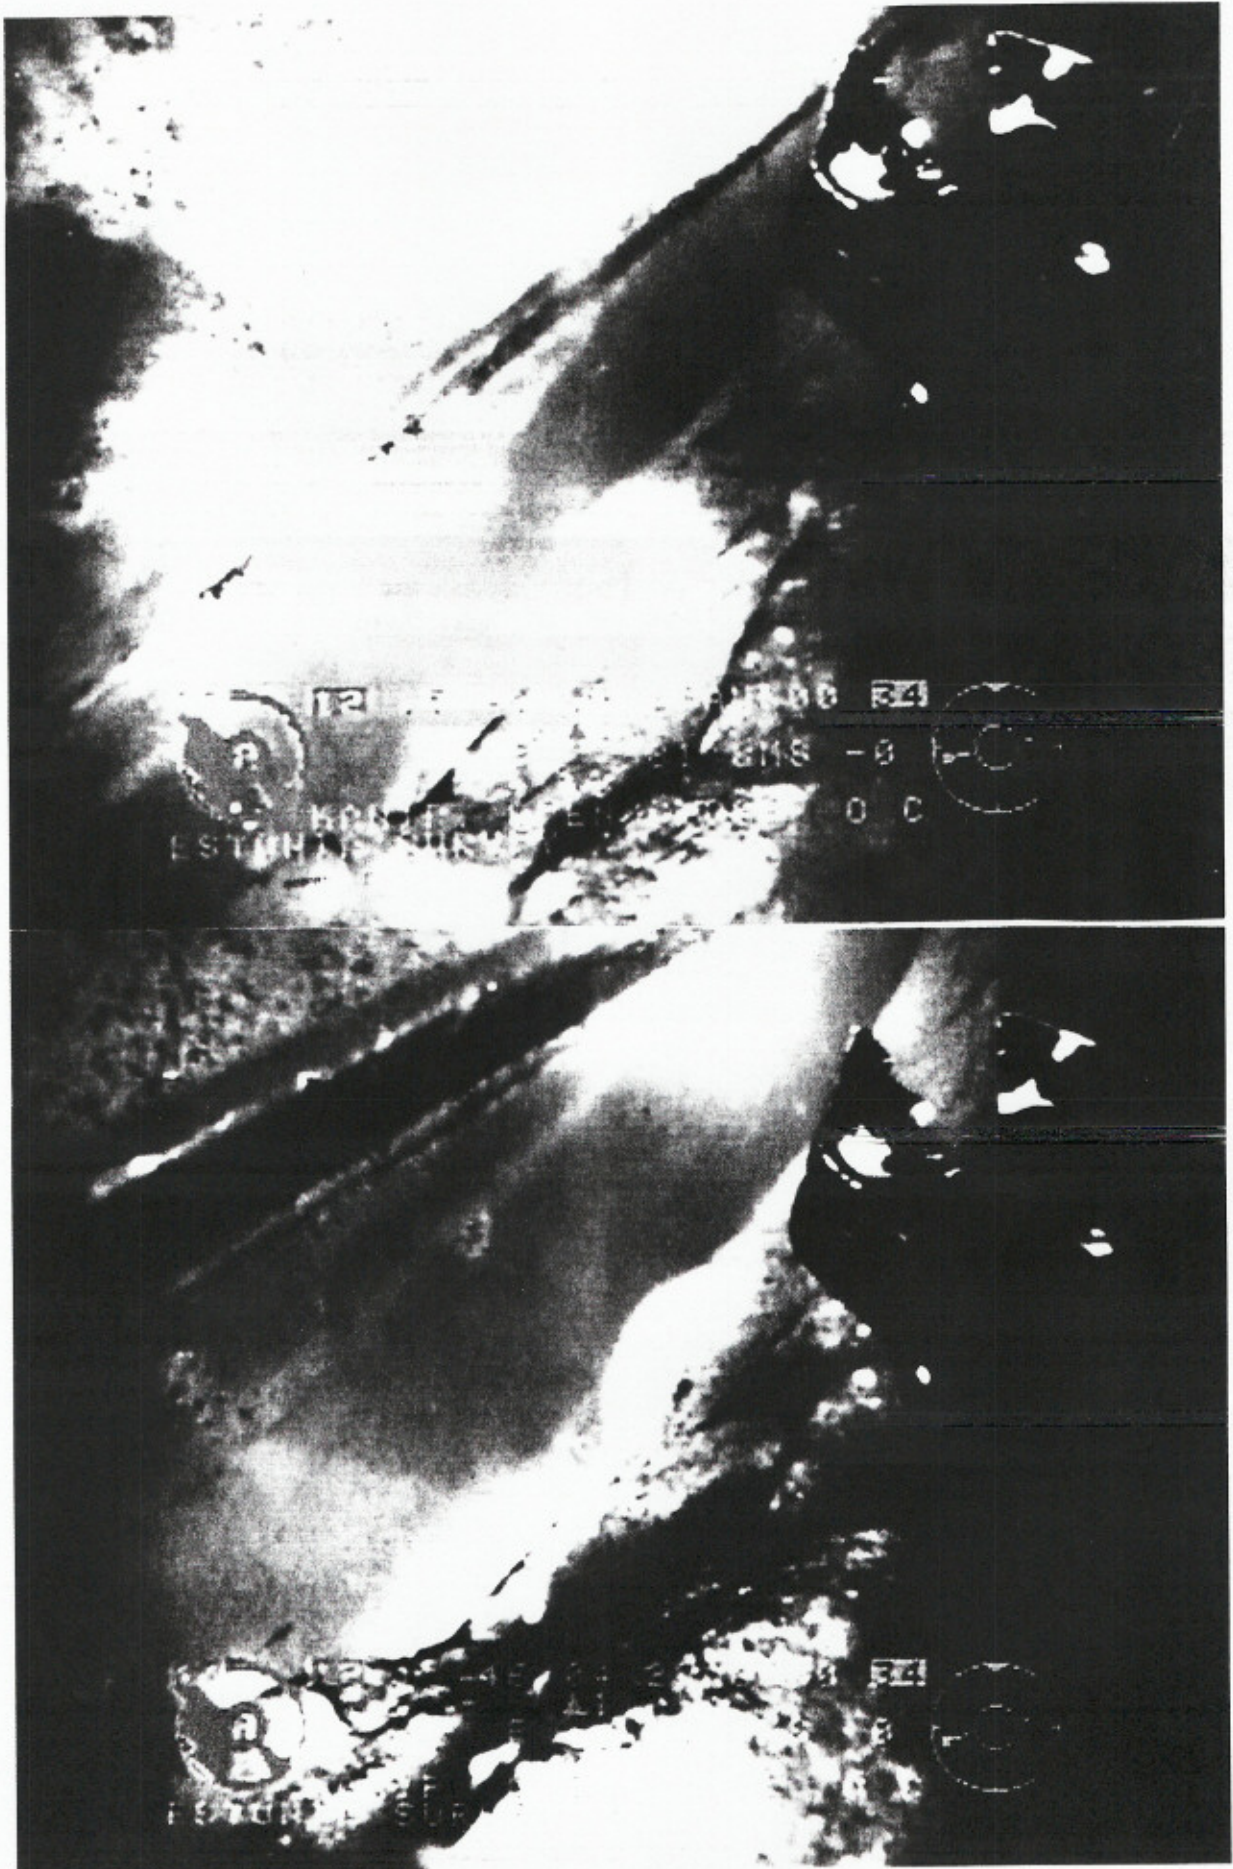
Auslöser für die Betrachtungen die in diesem Bericht durchgeführt werden ist eine, in den Videoaufnahmen des ROV vom 29.8.2000, festzustellende Bruchmuschel in Höhe der Scheuerleiste Steuerbord Abschnitt 5 der zwischen 110° und ca. 140° um die Längsachse gedreht liegenden Estonia. Diese Bruchmuschel, eine Vertiefung im Sandboden an der Schiffswandung (Vergleich Bild 1), ist räumlich begrenzt. Sie stellt im Vergleich zu den umgebenden Bodenbereichen außerhalb des Schiffes wie auch im weiteren Umfeld vor- und nach der Fuge Sand - Schiffsrumpf eine starke Unregelmäßigkeit dar. Im Rahmen dieses Berichtes soll die mögliche Entstehung dieser "Bruchmuschel" erklärt werden.

Bilder 1a: Aufnahmen der zentralen Bruchmuschel (ROV, 29.8.2000)

Die Aufnahmen des ROV's weisen auf ein Versagen in der Aufschüttung nach dem Einbau der Sandaufschüttung nahe des Schiffsrumpfes hin. Dies ergibt sich insbesondere aus den Abrisskanten am Übergang der bestehenden „gleichmäßigen“ Sandschicht und der Bruchmuschel (Bilder 1a). Ebenso ist der Winkel der Bruchmuschel im oberen Bereich größer als in den tieferen Lagen soweit dies von der vorgegebenen Perspektive aus ersichtlich ist. Dies weist auf die bereits im Kapitel 3 erwähnte höhere Festigkeit unter kleinen wirksamen Spannungen hin. Die Form und auch die Ausdehnung der Bruchmuschel deutet dabei auf ein Nachrutschen der Sandaufschüttung. Dieses Nachrutschen kann mehrere Ursachen haben wobei alle mit einem Materialentzug zusammenhängen. Von entscheidender Bedeutung bei der Interpretation ist dabei die Lage des Schiffes.

Die räumliche Begrenztheit der Bruchmuschel lässt darauf schließen, dass Hohlräume im Untergrund oder sogar unterhalb des Wracks nicht die Ursache für den Bodenentzug sein können. Eine Setzungsmulde würde sich geometrisch erheblich anders darstellen, wobei insbesondere die Ausdehnung größer wäre als auch keine Abrisskanten (Bilder 1a) sondern ein „sanfter“ Übergang von

a) Der Einbruch des offenkundig sandigen bzw. schluffig/sandigen Bodens kann nur nach Abschluss der Schüttungen oder kurz vor Beendigung der Schüttung bzw. Aufspülung entstanden sein. Aufgrund der Kante am Rande der Bruchmuschel hin zum bestehenden Boden wie auch an der Abrisskante an der Fuge Boden - Schiffskörper im unteren Bereich der einsichtbaren Bruchmuschel ist von einem Bodenentzug durch oberflächennahe Hohlräume auszugehen. Aufgrund der steileren Abrisskante im Boden ist ein Entstehen nach Abschluss bzw. gegen Ende des Einbaus gegeben. Eine Schüttung im Bereich eines offenen Hohlraumes würde zu merklich kleineren Schüttwinkeln (Sand unter Wasser) führen.

c) Da ein Hohlraum im umgebenden Boden nahezu ausgeschlossen werden kann bleibt als einzige Möglichkeit des Bodenentzuges eine Schwächung bzw. eine Öffnung im Rumpf des Schiffes. Aufgrund der anzutreffenden Verformungsfigur ist diese relativ nah zur Meeresoberfläche anzusetzen, wobei sich aufgrund der Bilder die genaue Tiefenlage nicht abschätzen lässt. Die Bilder 1a lassen jedoch aufgrund

der Fuge Boden-Schiff die Vermutung zu, dass diese Öffnung recht Nahe am tiefsten Punkt der Bruchmuschel beginnt. Die Ursache für den Bruch können Lastumlagerungen darstellen, die sich nach weiterer Erhöhung der Schüttung mit der Zeit einstellen und das Gefüge im Boden verändern. Es muss hier nochmals darauf hingewiesen werden, dass eine unter Wasser sedimentierte Schicht sehr weich ist und daher keine große Stabilität aufweist. Als Triggerereignis reichen daher unabhängig von einer einfachen Gewichtszunahme der Schüttung/Aufspülung schon kleinste andere äußere Ereignisse aus um einen Bruch der Schüttung in einen Hohlraum zu verursachen. Dieses können zum Beispiel auch Vibrationen oder ein Fortsetzen der Schüttung an anderer Stelle sein.

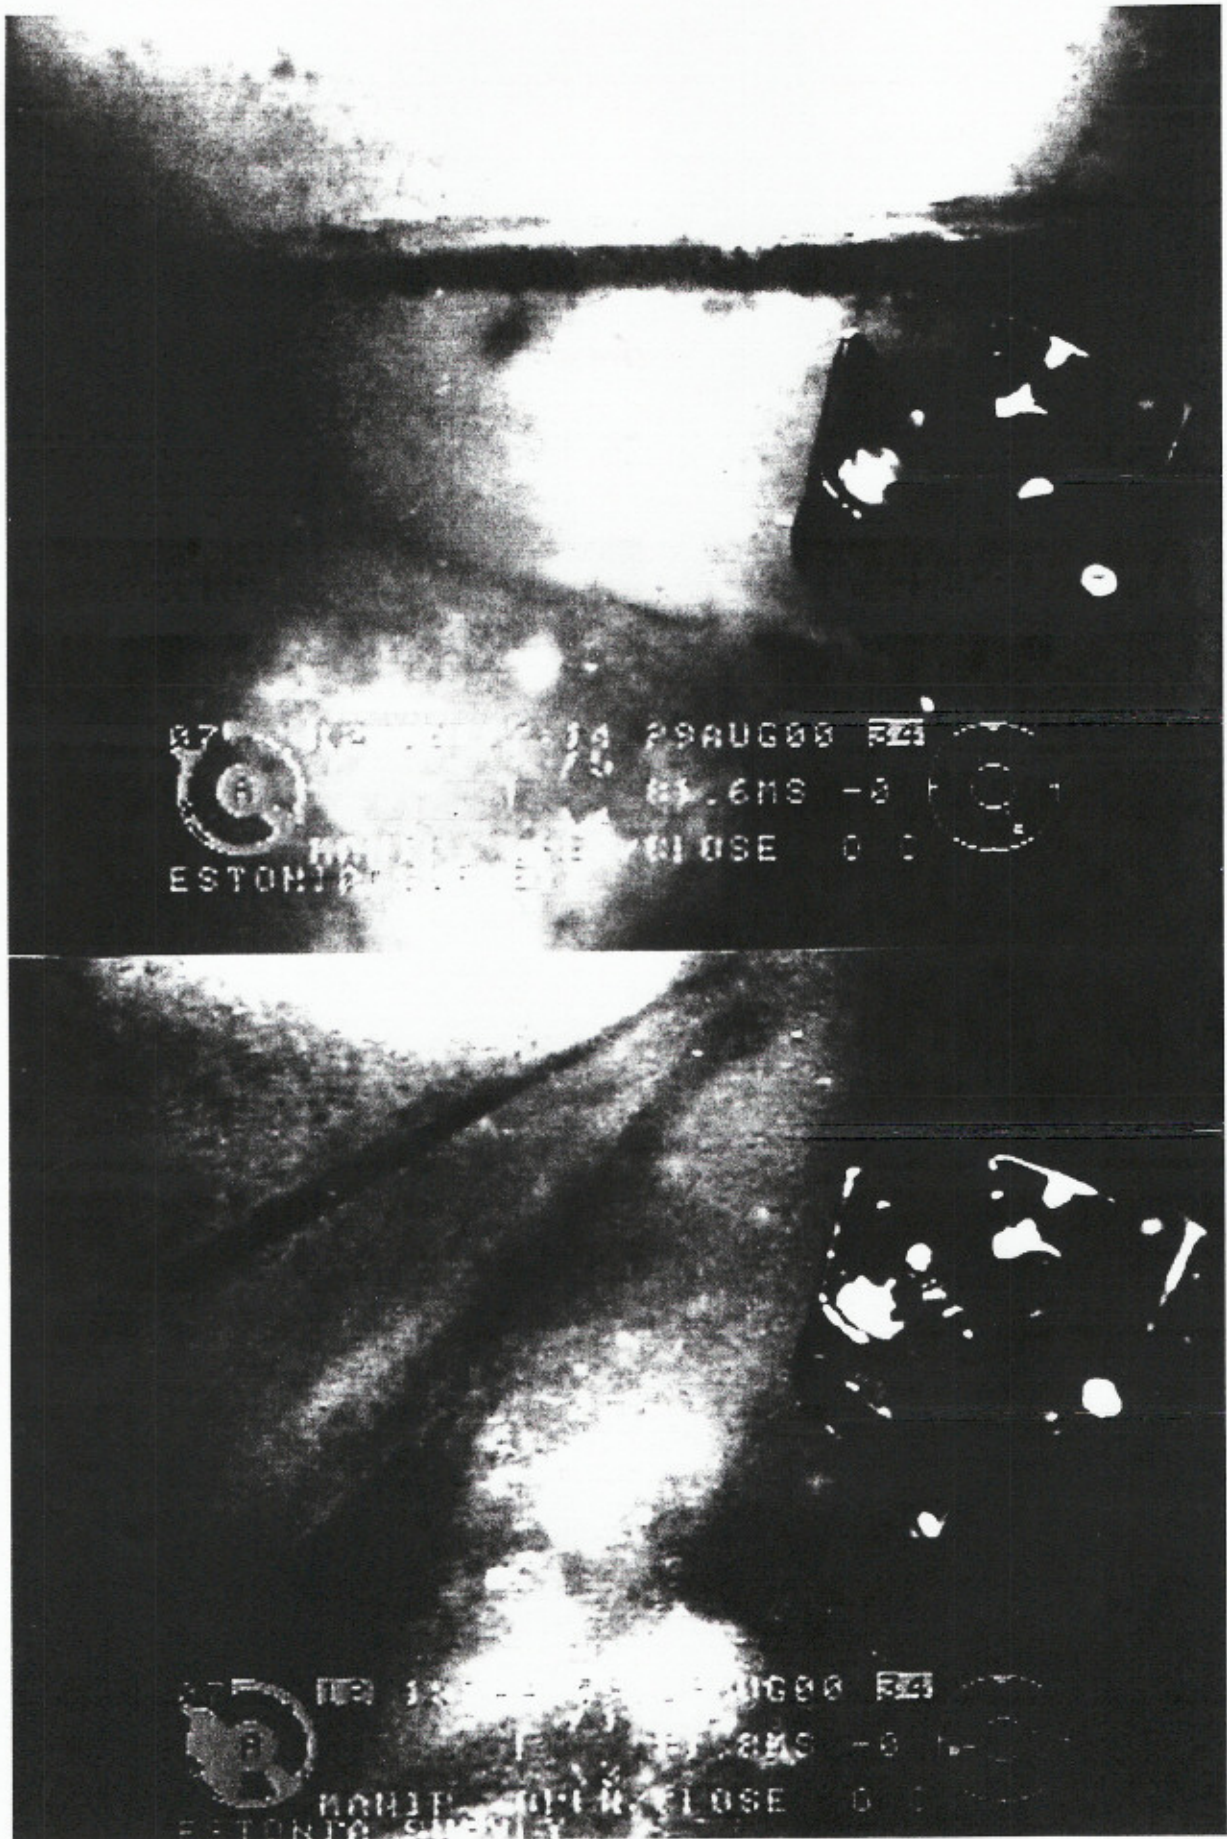
Bilder 1b: Aufnahmen der Ränder der Bruchmuschel (ROV 29.8.2000)

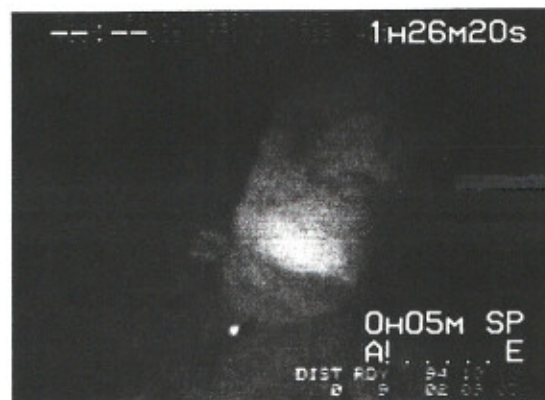
Wie die Aufschüttung nach dem Jahr 1996 fortgesetzt wurde und wo weitere Sandlagen eingebracht wurden kann auf Basis der vorliegenden Unterlagen nicht beschrieben werden. Aus der Betrachtung der Photos und dem Vergleich insbesondere an einem Stein (Felsen) aus den Jahren 1994 und 2000 (Bilder 2, 1994 und 3, 2000) sowie der ROV Aufzeichnungen vom 29.8.2000 ist jedoch davon auszugehen, dass weitere Schüttungen unternommen wurden. Die Sandschüttung reicht nunmehr bis an die Estonia heran. Die aktuelle Sandschicht auf dem Meeresboden erscheint aus den vorhandenen Unterlagen eine größere Mächtigkeit als nur Dezimeter aufzuweisen und sie sollte locker gelagert sein (Siehe hierzu Kapitel 3).

Bild 2: Aufnahme eines Felsens 1994 (ROV 10.10.1994)

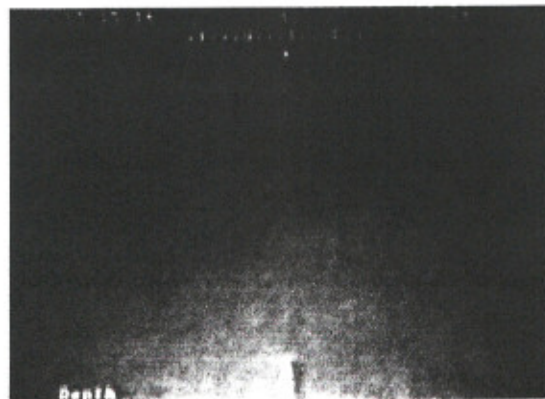
Bild 3: Aufnahme des vermutlich gleichen Felsens 2000 (ROV 24.8.2000)

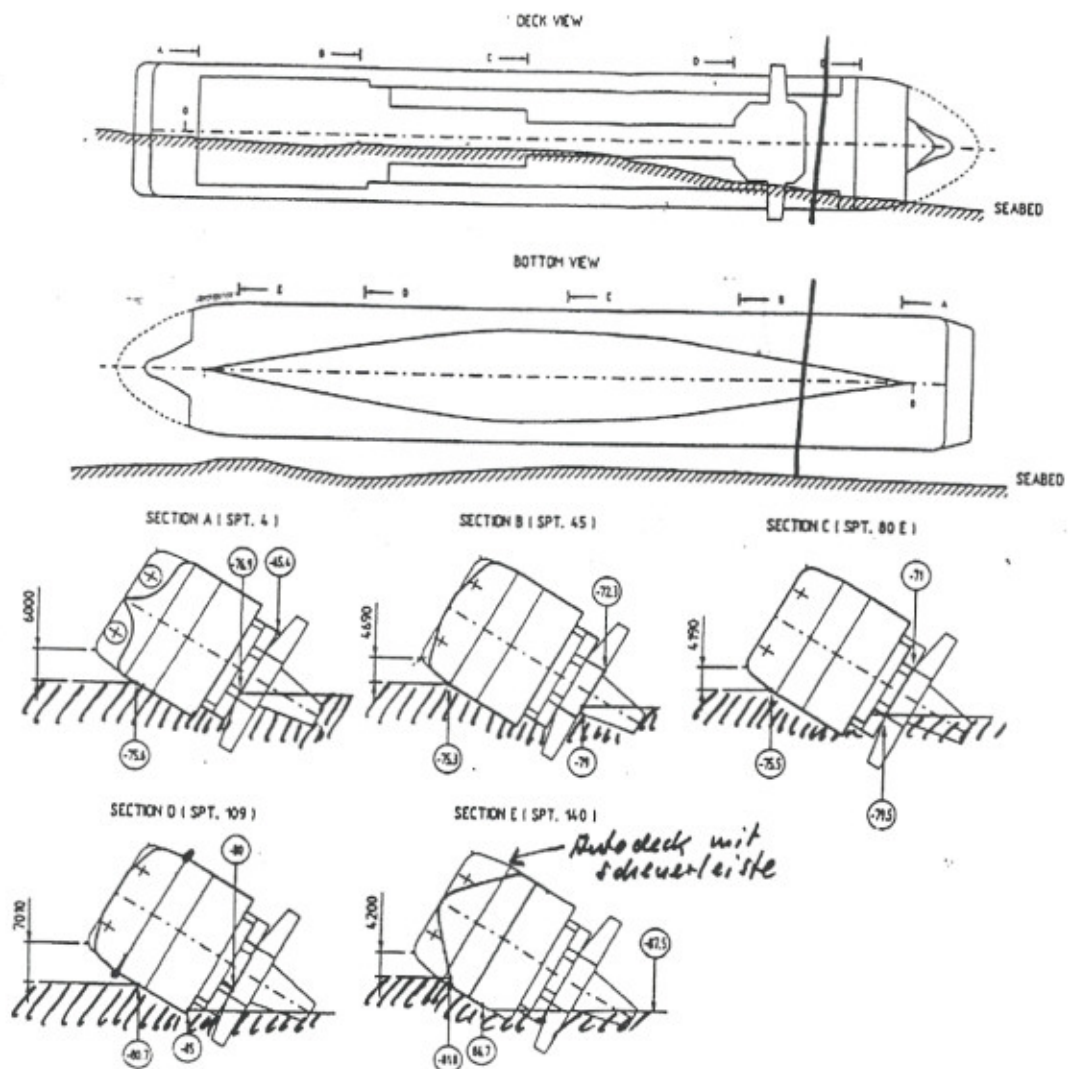
Die Estonia ist in SSW - NO Richtung mit einer Neigung von 110° Grad auf dem Meeresboden zu liegen gekommen. Diese Lage ergibt sich aus einer Zeichnung von Smit Engineering (Bild 6) aus dem Jahre 1994. Im Rahmen der Untersuchungen der nachträglich durchgeführten ersten Schüttung wurde keine Änderung der Lage wie auch kein weiteres Einsinken der Estonia bis zum August 1996 festgestellt. Dies bedeutet, dass die Lagerung der Estonia zwischen 1994 und 1996 stabil gewesen ist.

Bild 6: Skizze der Lage der Estonia (Smit Engineering, 1994)

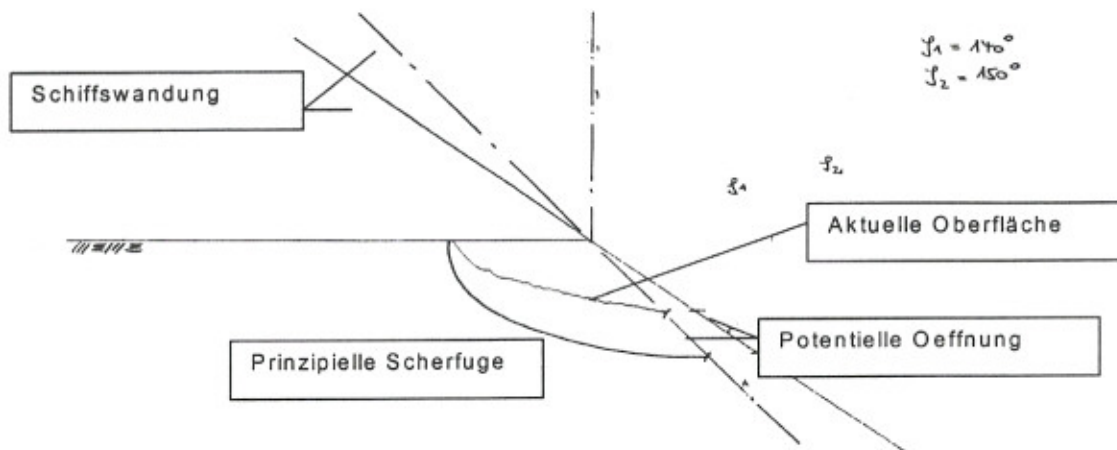
Die diesen Betrachtungen zugrundegelegte Situation ist im Bild 7 dargestellt. Vereinfachend ist die Meeresoberfläche horizontal eingetragen. Die Schiffsneigung wird mit 140° bzw. 150° variiert dargestellt. Dabei kann sich ein „Böschungsbruch an der Schiffswandung einstellen.

Bild 7: Schematische Darstellung der aktuellen Situation

Die Aufschüttung bewirkt einen seitlichen Druck auf die Schiffswandung. Diese bringt die haltenden Gegenkräfte auf. Bei einer flachen Lage des Schiffskörpers reicht eine kleine Gegenkraft, die der Aufschüttung widersteht. Mit zunehmender Schiffsneigung wird die vom Schiff aufzubringende Gegenkraft größer. Bei kleinen Schiffsneigungen von ca. 110° kann ein Gewölbe um einen begrenzten Hohlraum ausreichen, eine zeitweise ausreichende Stabilität der Aufschüttung zu gewährleisten. Bei größeren Schiffsneigungen muss ein eventuell vorhandener Hohlraum zunächst während der Aufspülung/Aufschüttung verschlossen gewesen sein. Dies kann zum Beispiel durch ein bestehendes Loch, welches zugestellt war, bzw. deren Öffnung nur zu schwach verschlossen wurde geschehen. Eine Möglichkeit wäre, dass in einer bestehenden Schwächung des Rumpfes Teile weggebrochen sind, die den Sand während des Schüttvorganges vorher gestützt haben. Dies ist aufgrund der durch die Sandschüttung aufgebrauchten Horizontalkräfte nur schwer vorstellbar, da es sich um bei der Schiffshaut um eine Stahlhaut handelt. Außerdem erscheint aus der Auswertung des vorhandenen Bildmaterials die Größe der Mulde zu groß als das Stahl oder ein anderes festes Material durch den geringen Sanddruck in Bewegung und damit zum Versagen gebracht werden kann. Die daher wahrscheinlichste Möglichkeit ist die, dass ein bestehendes Loch in der Schiffshaut provisorisch vor
