**Betrachtungen aus geotechnischer Sicht zu den Ergebnissen der
Unterwasserdokumentation (ROV) vom 29. August 2000**

Jan Laue

Zürich / Rösraih, Januar, 2001

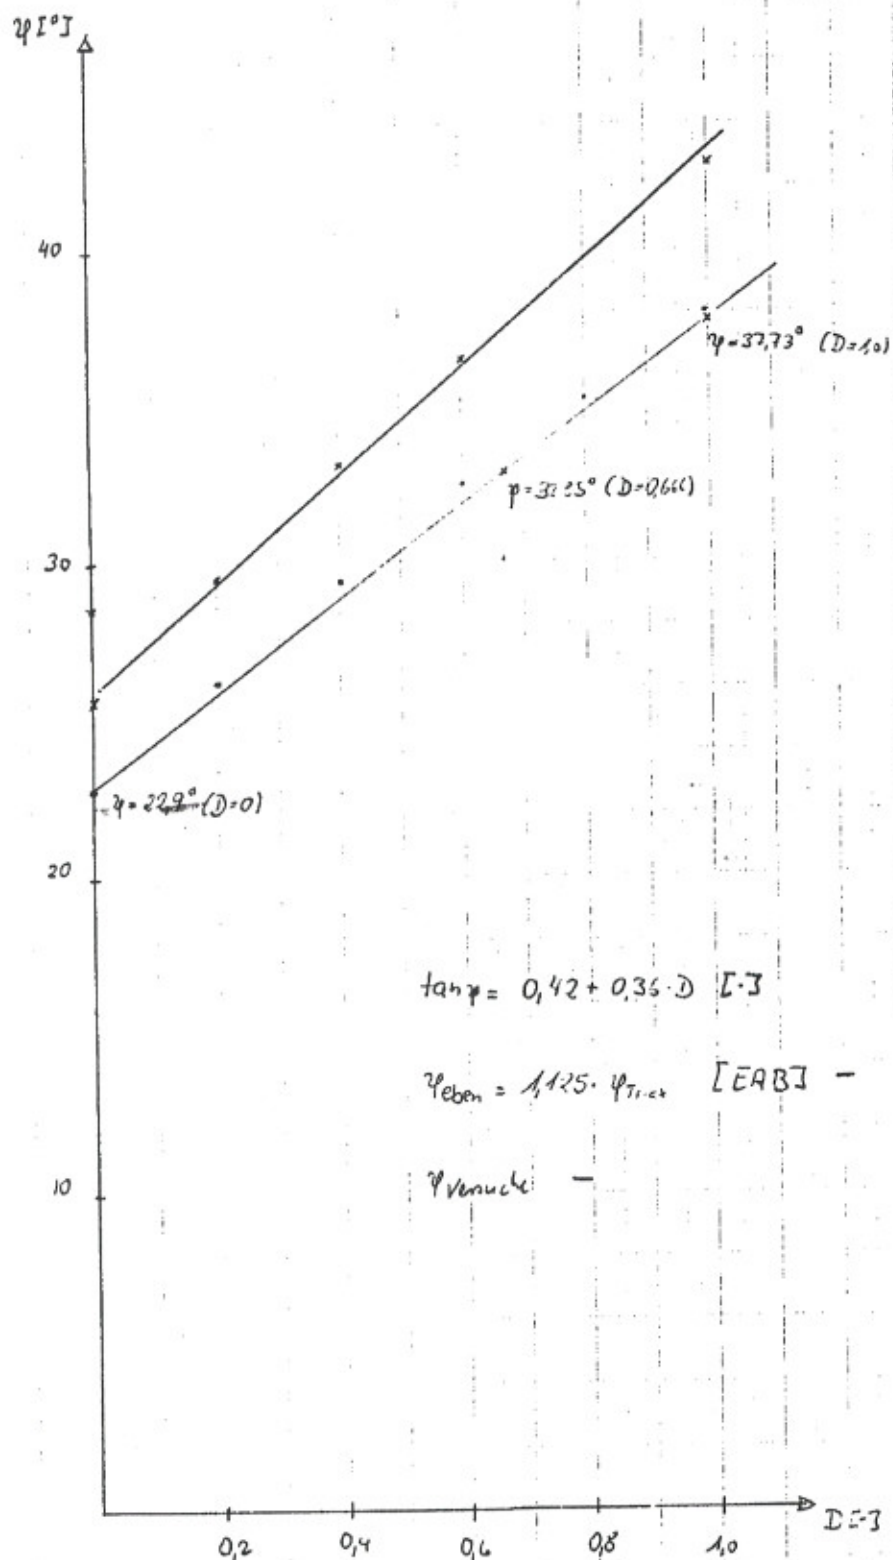
Bild 5: Abhängigkeit des Winkels der inneren Reibung von der Lagerungsdichte aus Versuchen an Normsand und empirischen Formeln (Schürmann, 1995)
